## Состояние притоков реки Трубеж: комплексное исследование с применением дистанционного зондирования и полевых методов

**Аннотация** Представлены результаты комплексного исследования состояния притоков реки Трубеж – рек Ветлянка, Кипс, Мурмиш и Воргуша, выполненного в рамках проекта «Интеллектуальный хранитель наследия «Плещеево озеро». Исследование включало анализ космических снимков для предварительной оценки изменений водной поверхности и последующее обследование наиболее проблемных участков. Выявлены основные факторы антропогенного воздействия на притоки: заиливание русел, загрязнение от очистных сооружений, нарушение прибрежных защитных полос. Гидрохимический анализ показал превышение предельно допустимых концентраций фосфатов и ионов аммония на реке Ветлянка.

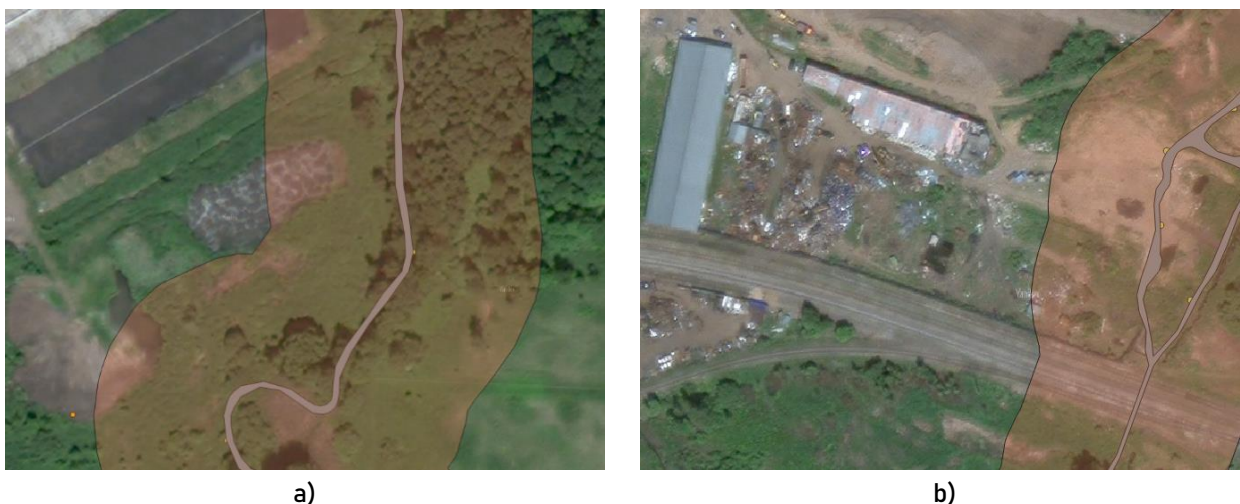
Наиболее интересной с точки зрения обследования является р. Ветлянка, поскольку она берёт начало из заболоченной местности вблизи Переславского кладбища и уже в самом верховье протекает мимо городских очистных сооружений. По данным анализа космических снимков было зафиксировано пересечение зоны очистных сооружений (иловых полей) и территории застройки с водоохранной зоной р. Ветлянка (рис. 2).

**Рис. 2.** Река Ветлянка. Коричневым цветом обозначена прибрежная защитная полоса.  
а) Нарушение прибрежной защитной зоны в районе очистных сооружений. (4329763 7714432).  
б) Нарушение прибрежной защитной зоны в районе строительных объектов. (4329027 7714666).  
**Fig. 2.** The Vetlyanka River. The coastal protective strip is marked in brown.  
а) Violation of the coastal protection zone in the area of sewage treatment plants. (4329763 7714432).  
б) Violation of the coastal protection zone in the area of construction sites. (4329027 7714666).

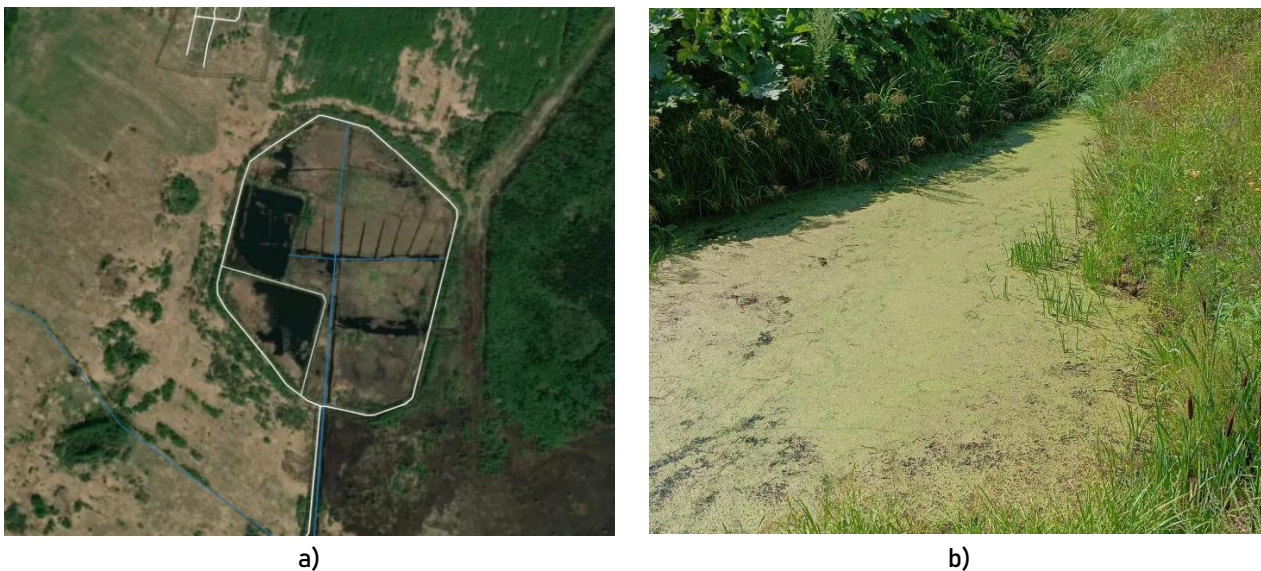
По результатам полевого обследования в р. Ветлянка зафиксировано интенсивное заиливание русла мощностью около 40 см. Русло истока реки характеризуется заболачиванием, а качество воды - повышенной мутностью (рис. 3). В русле наблюдается скопление твердых бытовых отходов, переносимых течением.

**Рис. 3.** Исток р. Ветлянка: а) космический снимок; б) полевое обследование, заиленный исток р. Ветлянка

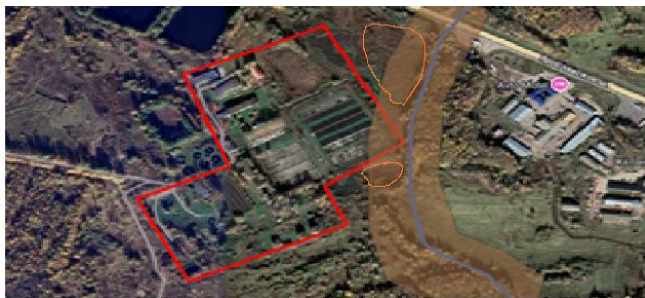
По ходу русла р. Ветлянка была выявлена критическая ситуация в районе очистных сооружений, где в результате анализа космических снимков и полевого обследования был

установлен факт размещения иловых полей в границах прибрежной защитной полосы (рис.4).

**Рис. 4.** Река Ветлянка. Коричневым цветом выделена прибрежная водоохранная зона, красным – территория очистных сооружений, оранжевым – территория сброса иловых отложений; синим – водное пространство. (4329768 7714277)

Особую тревогу вызывает состояние реки Ветлянка, где зафиксированы значительные превышения нормативов качества воды по содержанию биогенных элементов. Размещение иловых полей в пределах водоохранной зоны представляет прямое нарушение природоохранного законодательства и требует мер по устранению. Участок водотока р. Ветлянка, проходящего вдоль очистных сооружений, рекомендуется взять под контроль и определить точку для регулярного мониторинга, поскольку эта территория может составлять значительный вклад в диффузное загрязнение стока реки Ветлянка и, соответственно, реки Трубеж и озера Плещеево. Несмотря на тот факт, что во время полевого обследования в пробах воды реки Ветлянка, взятых вдоль промышленной зоны в условиях сухой погоды в период межени, не обнаружено существенных превышений ПДК, этому участку реки также следует уделять особое внимание в мониторинге гидрохимического состояния, поскольку данные наблюдений Национального парка

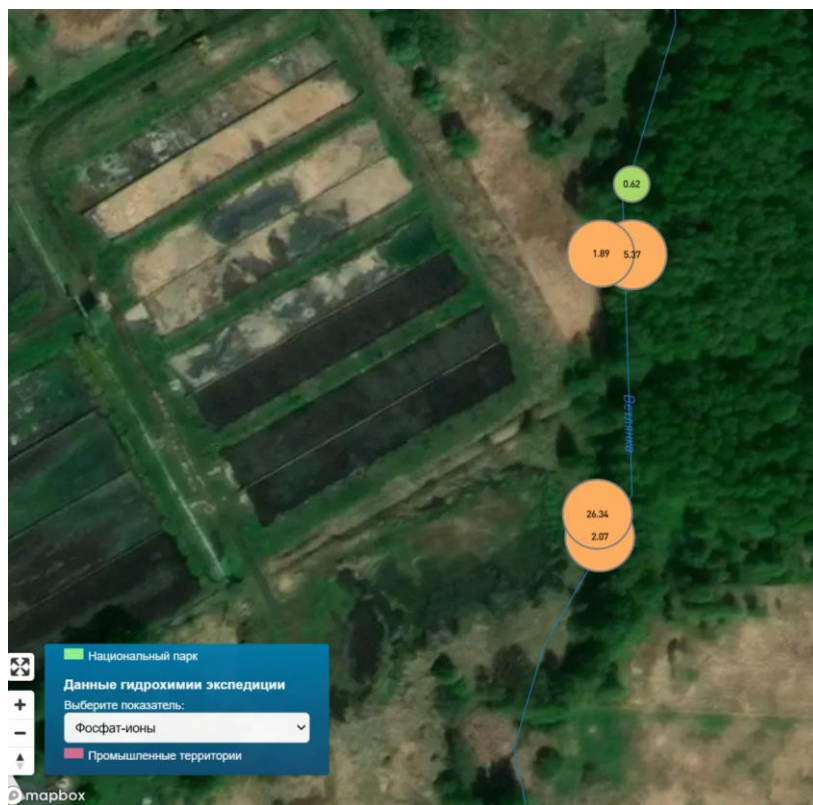
Пробы воды во время полевого обследования в этой зоне отбирались дважды. 1-й раз – в сухую погоду сток воды с территории сброса иловых отложений практически отсутствовал. 2-й раз – непосредственно во время дождя появился сток воды с этой территории. Гидрохимический анализ проб воды показал, что на подходе к иловым отложениям концентрация фосфат-ионов и ионов аммония была в норме и не превышала предельно-допустимые концентрации (0,62 ПДК). В точке, где происходит сток воды с иловых полей в реку – концентрация фосфат-ионов существенно превысила нормы (1,89 ПДК в сухую погоду и 5,28 ПДК во время дождя соответственно). После прохождения точки сброса концентрация фосфат ионов становится еще выше течению: в сухую погоду – 2,07 ПДК, во время дождя – 26,34 раза (рис. 5). Превышение ПДК ионов аммония наблюдалось во время дождя непосредственно вблизи стока в 4,98 раз (рис. 6).

Рис. 5. Концентрация фосфат-ионов в р. Ветлянка в районе иловых полей, выраженная в ПДК.

Результаты этих наблюдений показали, что участок в верховьях р. Ветлянка требует пристального изучения и, возможно, регулярного мониторинга, поскольку объекты, находящиеся в границах водосборного бассейна на этой территории, могут быть источниками сильного диффузного загрязнения, особенно в период снеготаяния и дождей.

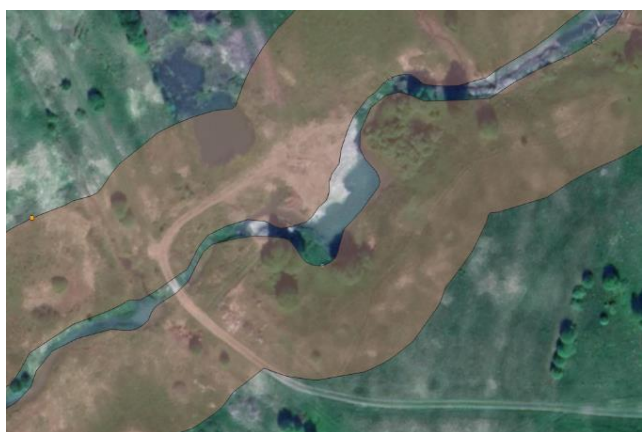
Анализ космических снимков показал, что р. Мурмиш характеризуется наличием искусственных расширений русла и изменением цвета воды в местах пересечения с транспортными коммуникациями (рис.8).

**Рис. 8.** Река Мурмиш. Расширение русла и изменение окраски воды в местах пересечения с транспортными коммуникациями. Коричневым цветом обозначена прибрежная защитная полоса. (4338606.6 7702512.3)

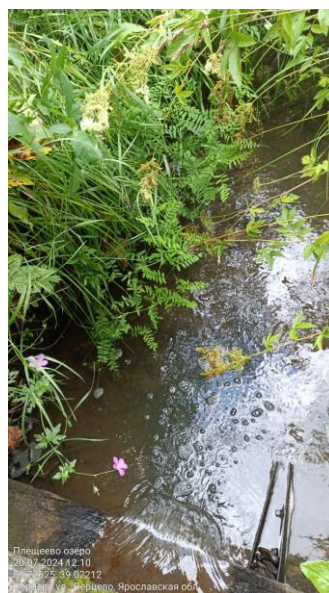
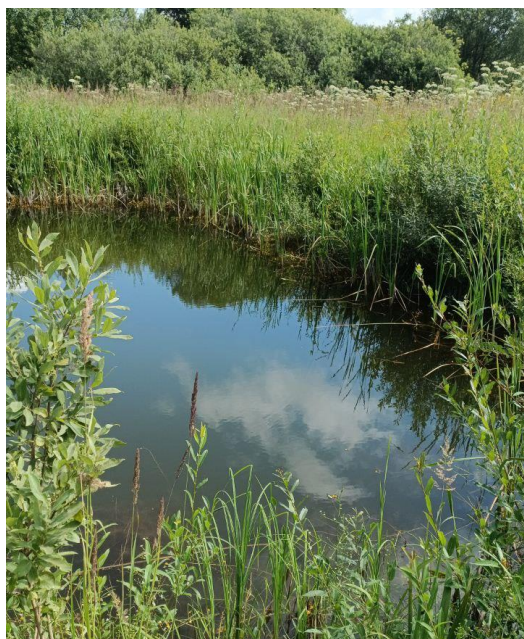
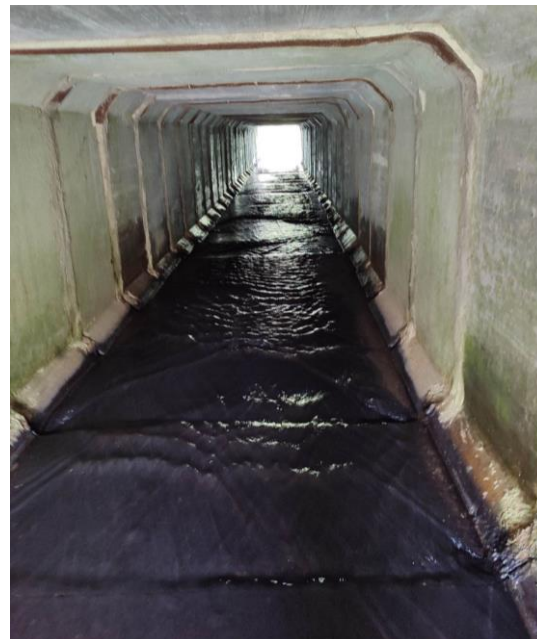
В рамках полевого обследования р. Мурмиш была выявлена значительная неоднородность скоростного режима течения по длине русла. В местах регулирования стока водопропускными трубами наблюдается увеличение скорости течения, тогда как на остальных участках отмечается замедление водотока, заиливание дна и зарастание водной растительностью (рис.9).

**Рис. 9.** Река Мурмиш. а, b) Неоднородностью скоростного режима течения по длине русла (4335376.4 7705102.3); c) искусственная копань в районе села Перцево (4343460.0 7704078.0)  
d) Воды ливневой канализации, относящиеся к р. Мурмиш (4343460.0 7704078.0).

В районе села Перцево выявлена искусственная копань правильной геометрической формы (рис. 9c). Водоснабжение населённого пункта осуществляется из подземных источников, а к р. Мурмиш отводятся воды ливневой канализации (рис. 9d).

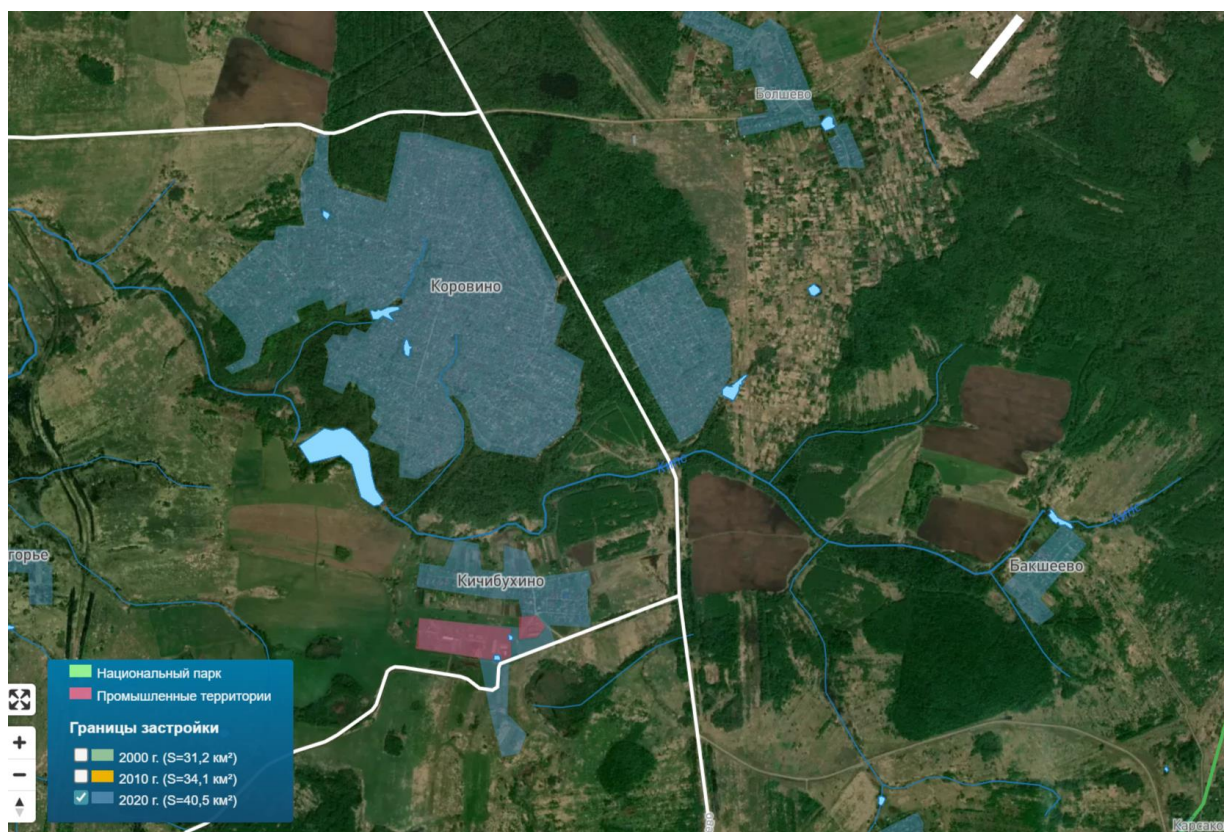
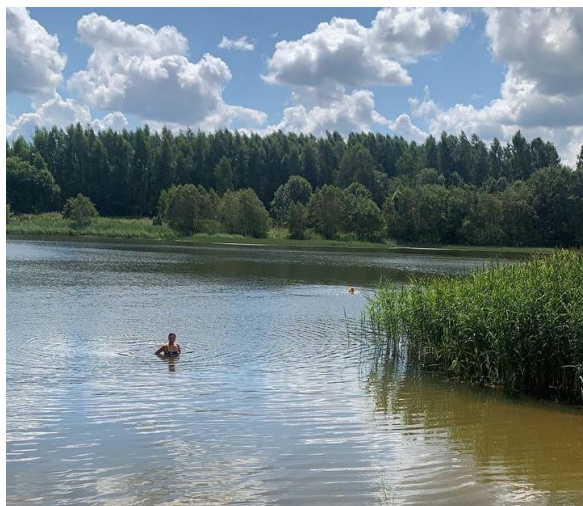
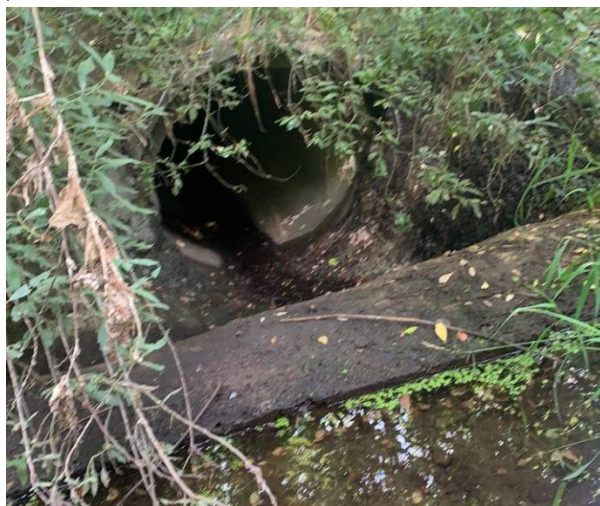
**Рис. 10.** Река Кипс. Расширение русла в районе дачного посёлка Коровино (4338889 7697026), а) идентифицированное по космическим снимкам (оранжевым цветом обозначено водное пространство); б) обнаруженное во время полевого обследования. в) гидротехническое сооружение, препятствующее свободному стоку воды (4343029 7703942).

На реке Кипс по результатам предварительного анализа космических снимков было идентифицировано расширение русла в районе дачного посёлка Коровино, предположительно связанное с устройством плотины (рис. 10а).

Во время полевого обследования русла реки Кипс было обнаружено, что на участке от истока до заболоченной территории в районе деревни Бакшеево русло представлено переувлажнёнными почвами с периодическим образованием временных водоёмов и характеризуется фрагментарным поверхностным стоком. По мере увеличения протяжённости наблюдается формирование устойчивого течения. В районе деревни Коровино зафиксировано образование искусственного водоёма (рис. 10 б), связанного с наличием гидротехнического сооружения, препятствующего свободному стоку воды (рис.10 с).

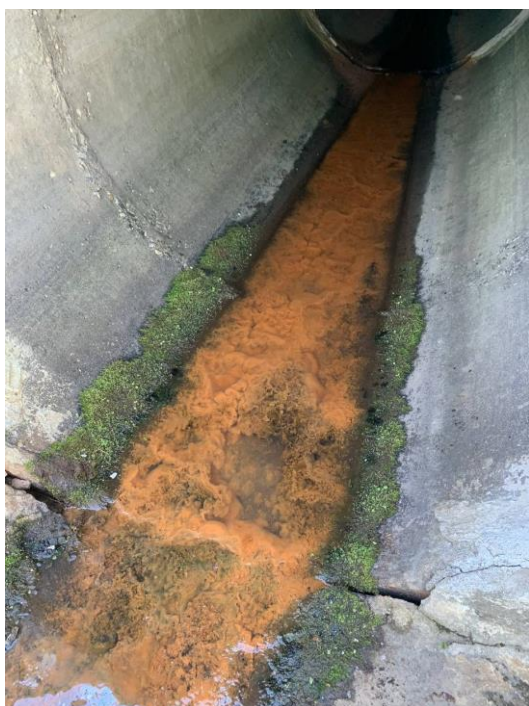
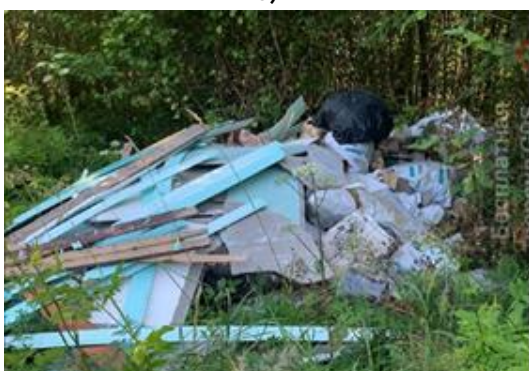
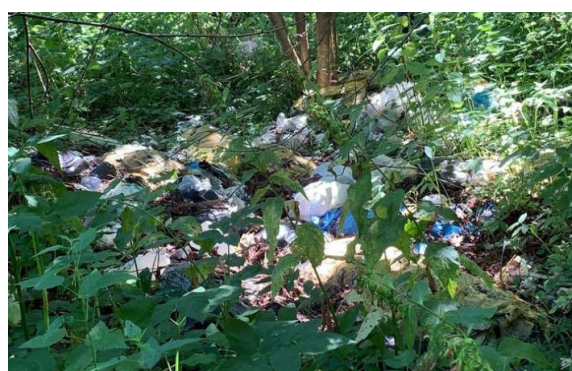
Река Воргуша берет начало неподалеку от н.п. Троицкое, в верховьях характеризуется минимальным расходом воды и фрагментарным течением с частым переходом в подземный сток, протекает через распаханые поля, вдоль юго-западной границы г. Переславль-Залесский и, перед слиянием с р. Трубеж, возможно, разбирается на орошение полей (рис. 11). В местах пересечения транспортных коммуникаций в воде обнаружен налёт оранжевого цвета, свидетельствующий о возможном загрязнении (рис.12а). На берегах реки выявлены несанкционированные свалки бытовых отходов, представляющие потенциальную угрозу для качества водных ресурсов (рис.12б, 12с).

**Рис. 12.** Река Воргуша. а) Водоток оранжевого цвета в местах пересечения транспортных коммуникаций (4323098.7 7698610.4).

Несанкционированные свалки бытовых отходов на берегах

а) координаты 4321518.3,7697308.3;

б) координаты 4321568.6 7696944.1

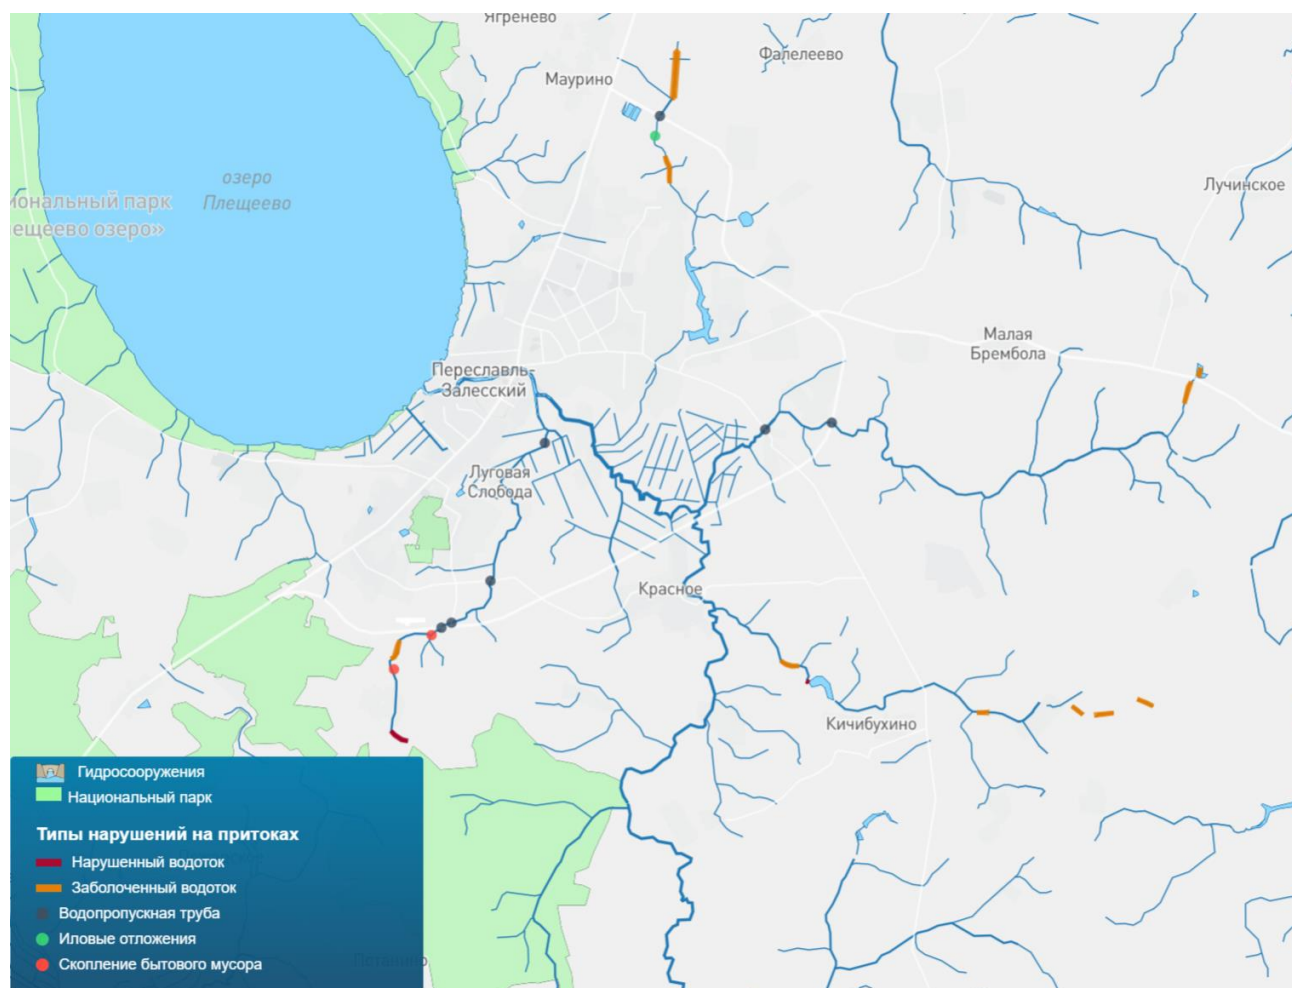
Не все участки доступны для проведения полевых обследований ввиду трудной доступности. Тем не менее, результаты, полученные на основании проведенного комплексного исследования, свидетельствуют о неудовлетворительном экологическом состоянии притоков реки Трубеж по состоянию на июль 2024 года. На рис.13 представлена карта-схема проблемных участков притоков Трубежа, которые удалось пройти и обнаружить в рамках полевого обследования. Основные виды проблемных участков – нарушенный (фрагментарный) водоток в верховьях рек, заиленный водоток, поля иловых отложений (в районе городских очистных сооружений), нарушающие границу водоохраной зоны р. Ветлянка, несанкционированные свалки мусора на берегах рек, гидротехнические сооружения, многие из которых заброшены и забиты мусором. Основными факторами деградации водных экосистем, наряду с климатическими изменениями, являются

**Рис. 13.** Карта-схема проблемных участков на притоках р. Трубеж – р.Ветлянка, р.Воргуша, р.Кипс и р.Мурмиш, выявленных во время полевого обследования (июль 2024 г.)
